ОБСЛЕДОВАНИЕ ФУНДАМЕНТОВ И СТРОИТЕЛЬНЫХ КОНСТРУКЦИЙ ЗДАНИЙ И СООРУЖЕНИЙ – ВАЖНАЯ СОСТАВНАЯ ЧАСТЬ НА СТАДИИ ИНВЕСТИЦИОННЫХ И ПРЕДПРОЕКТНЫХ РАБОТ

В статье приведены примеры обследования и анализ причин развития деформации зданий в Санкт-Петербурге.

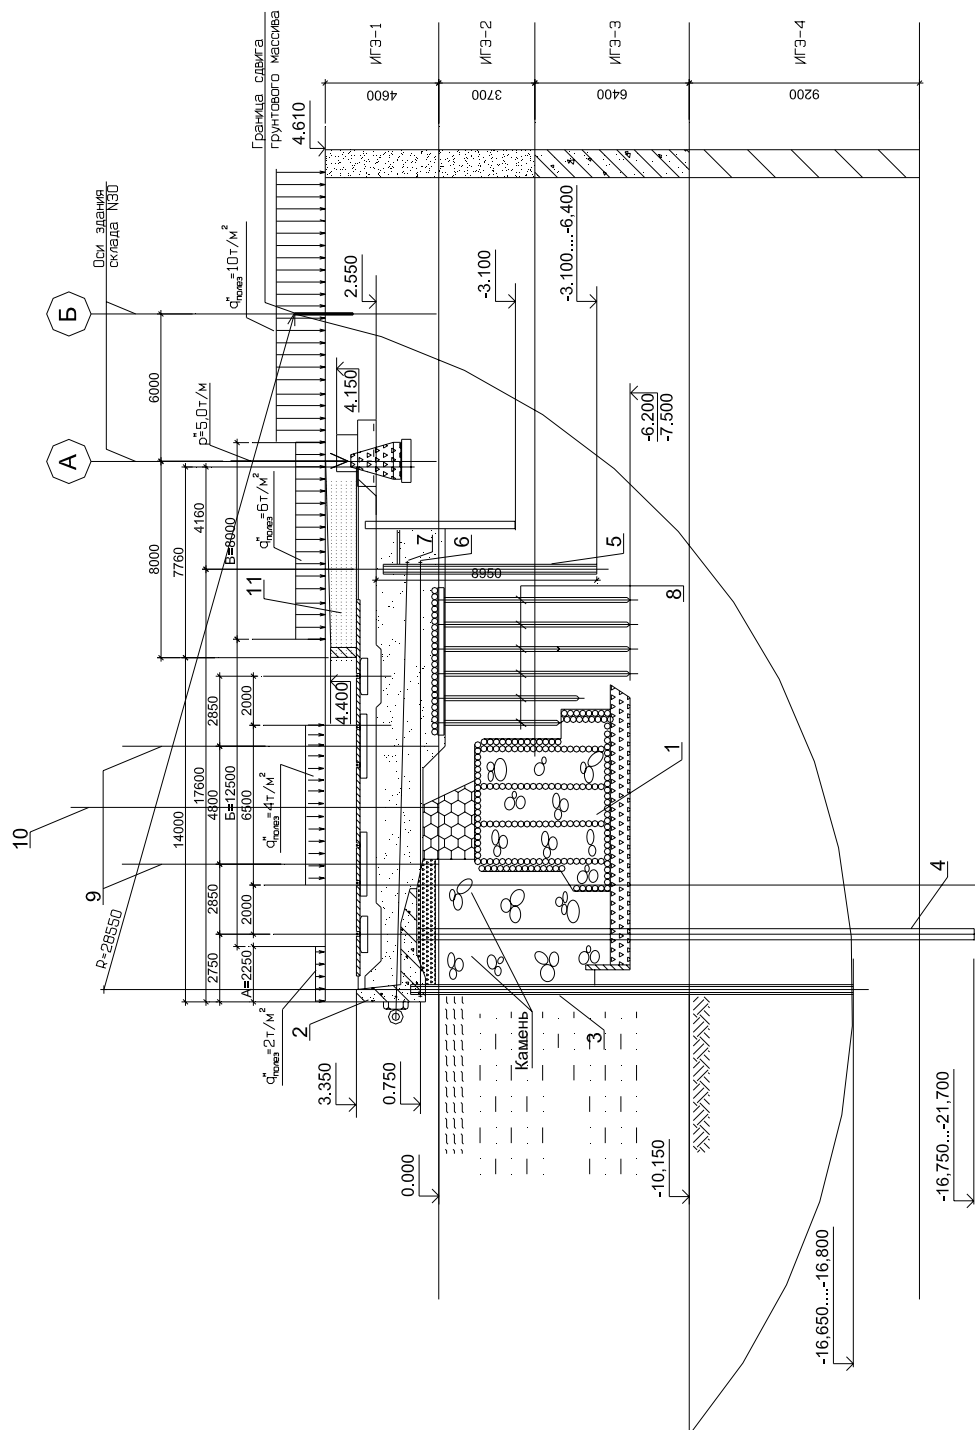
При проведении обследования было установлено, что наружная стена со стороны ramпы (по сравнению с другими конструкциями) претерпела значительные осадки, которые привели к образованию трещин в колоннах, во второстепенных балках и плите покрытия. Нивелировка несущих конструкций показала, что разность осадок фундаментов наружной стены и соседних рядов колонн составляет 29...30 см. Колонны на уровне пола сместились наружу на 50...60 мм. В бетонной подготовке пола на расстоянии 6 м от наружной стены образовалась трещина с раскрытием 50...70 мм. На отдельных участках пола трещина на значительную глубину не успела заполниться мусором. Отсюда можно заключить, что она образовалась относительно недавно. Деформации части здания, расположенной в непосредственной близости к причальной стенке, вероятнее всего обусловлены потерей устойчивости и началом сдвижек удерживаемого ею грунтового массива.

Для определения возможных причин перемещений фундаментов крайнего ряда колонн были проведены расчеты устойчивости части грунтового массива вместе с ограждающей шпунтовой стенкой. Устойчивость причальной стенки с грунтовым массивом и частично с расположенными строениями определялась из условия возможного их скольжения по круглоцилиндрической поверхности. В расчетах приняты две определяющие точки: нижний конец шпунтовой стенки и место образования трещины в бетонной подготовке пола. Отрезок прямой, соединяющей эти точки, принят в качестве хорды дуги, по которой происходит скольжение массива. В центре хорды был восстановлен перпендикуляр, на котором размещается ось вращения скользящего грунтового массива. Схема принятой при расчетах поверхности скольжения причальной стенки показана на рис. 1.

Рис. 1. Схема причальной стенки и приложенных нормативных нагрузок: 1 – ряд русской рубки; 2 – надстройка железобетонная; 3 – стенка из стального шпунта А-IV, V4; 4 – железобетонные сваи 450×450, шаг – 1500; 5 – анкерная стенка из стального шпунта А-IV, V4; 6 – анкерные тяги $D = 65,8$ мм; 7 – анкерные тяги $D = 80,65$ мм напротив тумбовых массивов; 8 – деревянные сваи $L = 6000$ и 7500 , шаг – 1000; 9 – оси железнодорожных путей; 10 – ось portalного крана

Расчеты выполнены для грунтов в консолидированном и неконсолидированном состояниях. Для консолидированного состояния грунтов без учета нагрузок от порталного крана (данные по которым отсутствовали) коэффициент устойчивости составил $K_y=1,13$ при минимально допустимом значении 1,2. В случае отсутствия полной консолидации грунтов при тех же условиях загрузки коэффициент устойчивости уменьшается и становится равным $K_y=0,52$. Кроме нагрузок от крана, не учитывались возможные текущие отрицательные изменения гидрогеологических условий площадки, возможные фактические изменения характеристик грунтов и фактическое положение дна акватории.

Таким образом, можно констатировать, что устойчивость причальной стенки вместе с частью зданий склада №30 и диспетчерской, попадающих в зону ее влияния, при существующих эксплуатационных нагрузках вызывает большие сомнения. Поэтому до начала работ по реконструкции зданий складов требуется проведение дополнительного комплексного технического обследования и детальных поверочных расчетов с учетом всех неблагоприятных факторов. По их результатам следует оценить фактическую работоспособность всего причального сооружения и находящихся в зоне его влияния объектов, возможность его дальнейшего использования в текущем состоянии.

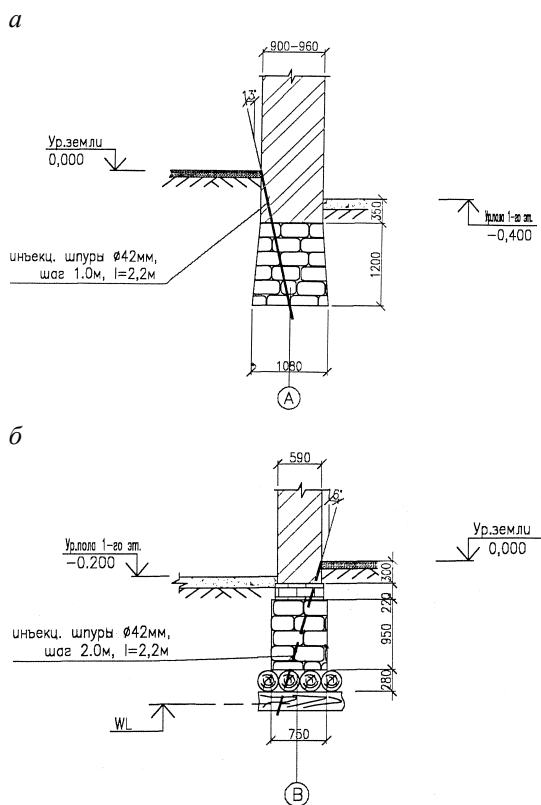
На этом этапе работы были приостановлены. По прошествии года намечалось внести изменения в планировку помещений, для чего требовалось расширить часть проемов. При рассмотрении такой возможности заказчик был предупрежден, что, несмотря на проделанные работы по усилению фундаментов и основания, в несущих стенах здания вновь проявились трещины, свидетельствующие о продолжающихся неравномерных осадках фундаментов. Для определения возможных причин по предложению авторов был выполнен шурф у фундамента стены главного фасада (ось *A*), трещины в которой за истекший период получили наибольшее раскрытие. В результате было установлено следующее. Под подошвой этого фундамента, как и под фундаментом наружной дворовой стены, находились деревянные лежни 015...17 см. Древесина лежней легко расслаивается и разделяется на мелкие куски. Сами фундаменты находятся в работоспособном состоянии. Грунтовая вода отмечена на уровне залегания

подошвы. Следов гидрофобизирующего раствора под подошвой фундамента не обнаружено. По желанию заказчика был организован мониторинг состояния трещин, который подтвердил, что неравномерные осадки продолжаются.

Рис. 2. Схема усиления фундаментов:
а – по оси А (со стороны улицы);
б – по оси В (со стороны двора)

Этот случай еще раз подтверждает, что по завершении работ, связанных с мероприятиями по предотвращению осадок зданий и сооружений, требуется проведение последующего мониторинга для оценки эффективности проделанных работ.
